ファインスチール

亜鉛鉄板 Spring 2003 No.1

「津田沼の家」

住宅建築の耐震性

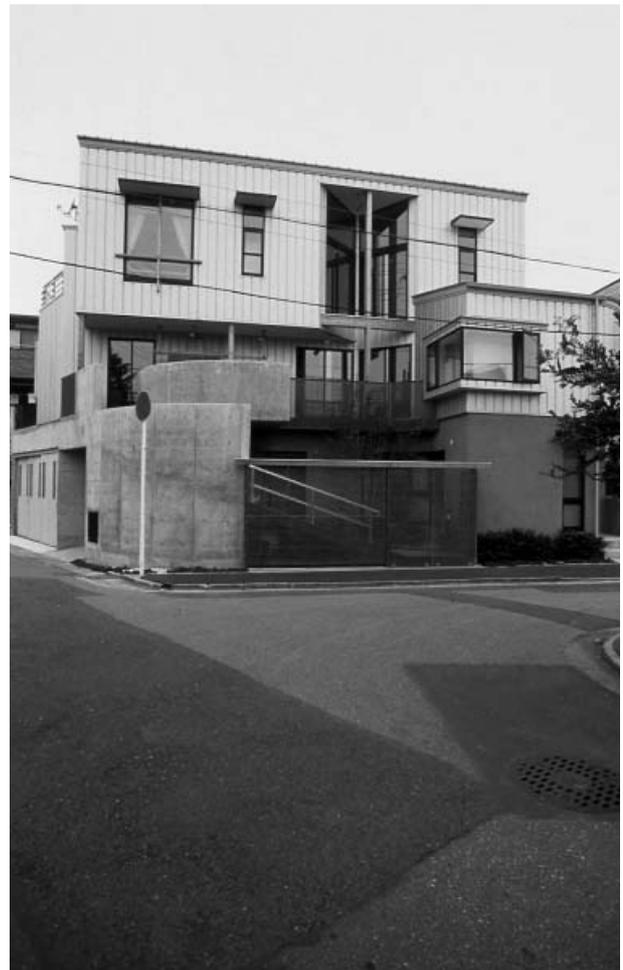
外観

外壁は、赤い色の塗壁（珪藻土：左官仕上げ）と、シルバーの垂鉛鉄板（ボルトレスガルバリウム鋼板：サイディング張り）、鉄筋コンクリート打ち放しの3つの色合いが相まって暖かみのある表情をみせ、周辺地域と調和が図られている。

その中でもV字にえぐられた外壁面や窓の十字の手すりは外観上にアクセントを与えている。

ボールド形状の屋根は垂鉛鉄板（ガルバリウム鋼板）仕上げとし、外部空間に全体的な統一感を与えている。

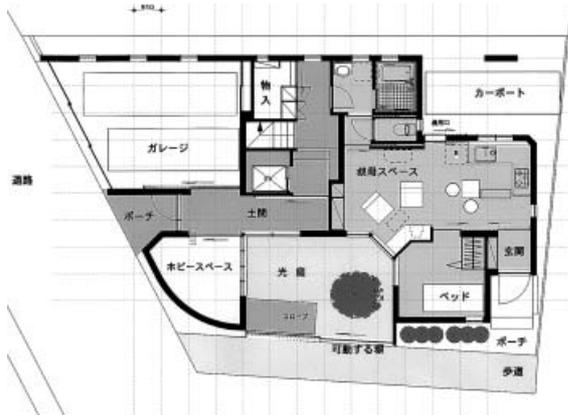
1階平面図

3層構成のうち1階の多くは叔母のゾーン。若夫婦世帯部分は玄関とホビースペースに限定されている。叔母の独立した住居は中庭に面して配置。叔母の住居を独立させた理由は、叔母がもう1つ住居をもっているため、将来的に叔母の部屋を貸す事を考慮して設計されてい

るためである。敷地の西側には車2台分、東側に1台分の計3台分のカーポートを確保し、西側のカーポートとホビースペースは玄関土間を介して接しており、引き戸を開くことで車好きの若夫婦の御主人のガレージとして一体的に使用することができる。

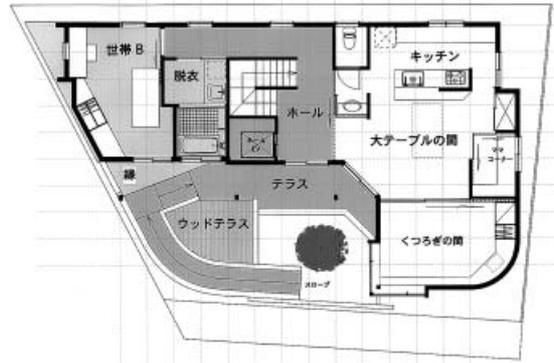
2階平面図

2階は畳の間・大テーブルの間・キッチン・テラスといったファミリースペースと妻の父の間からな

る。また奥さんのデスクコーナーはファミリースペースを見渡せるかたちで配置されている。ファミリースペースと父の間との間には風呂などの水回りを配し緩やかに分断している。父の間はテラスに向う濡れ縁を有して孤立化しないように配慮されている。テラスは、1階の中庭からの円形のスロープで結ばれていて、若夫婦世帯と叔母の結びつきを図っている。

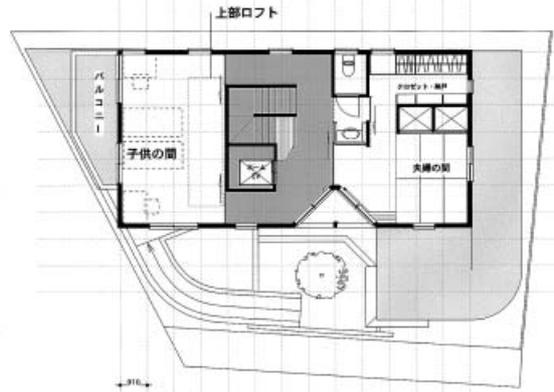
3階平面図

3階は共用スペースを中心に上部ロフト付きの子供の間、若夫婦の間が置かれ、特に子供の間は将来的に分離分割できるように出入り口と通路が共に2つ設計されている。

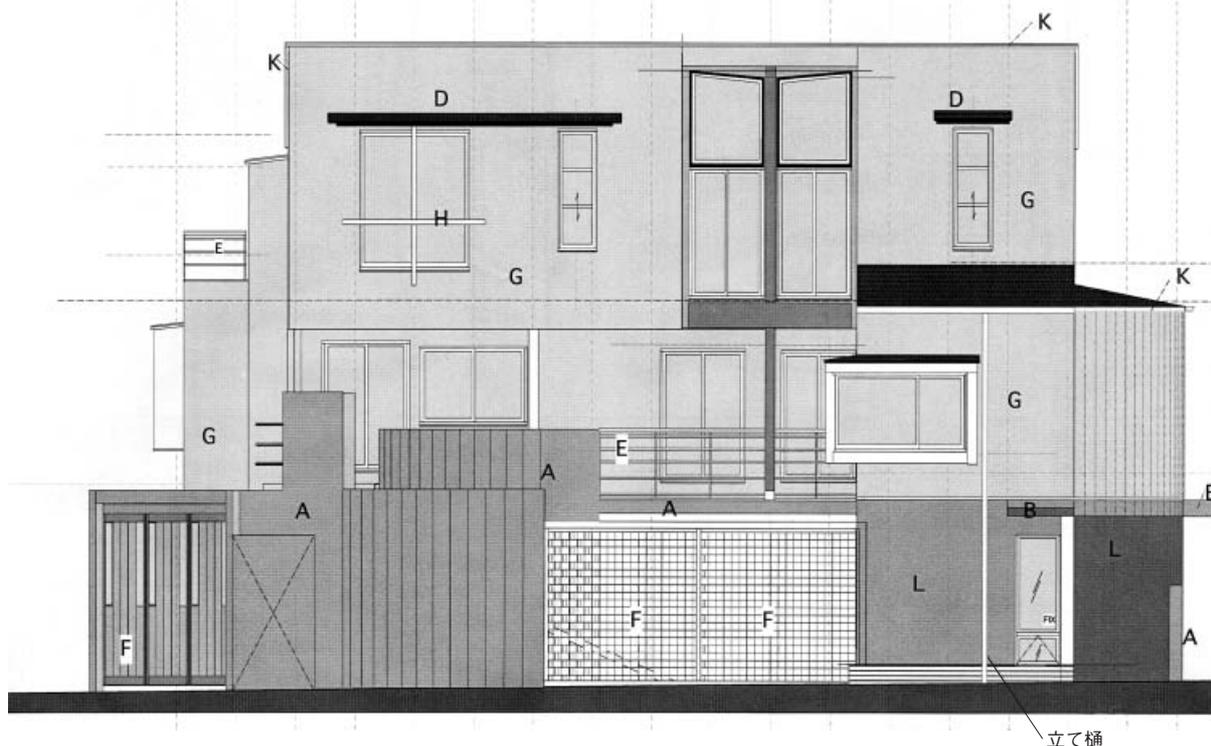
南側立面図

A RC打放し（補修及び仕上げ）	E 手摺（SUS/SS）	I FRPグレーチング	M ベントキャップ
B RC打放し（ひさし）	F 木製建具	J ガラリ	
C 庇（D=450）	G ガルバボルトレスサイディング	K エンビ角パイプ（ネジ止め）	
D 庇（D=600）	H 木製手摺	L 断熱材付き打込みタイル

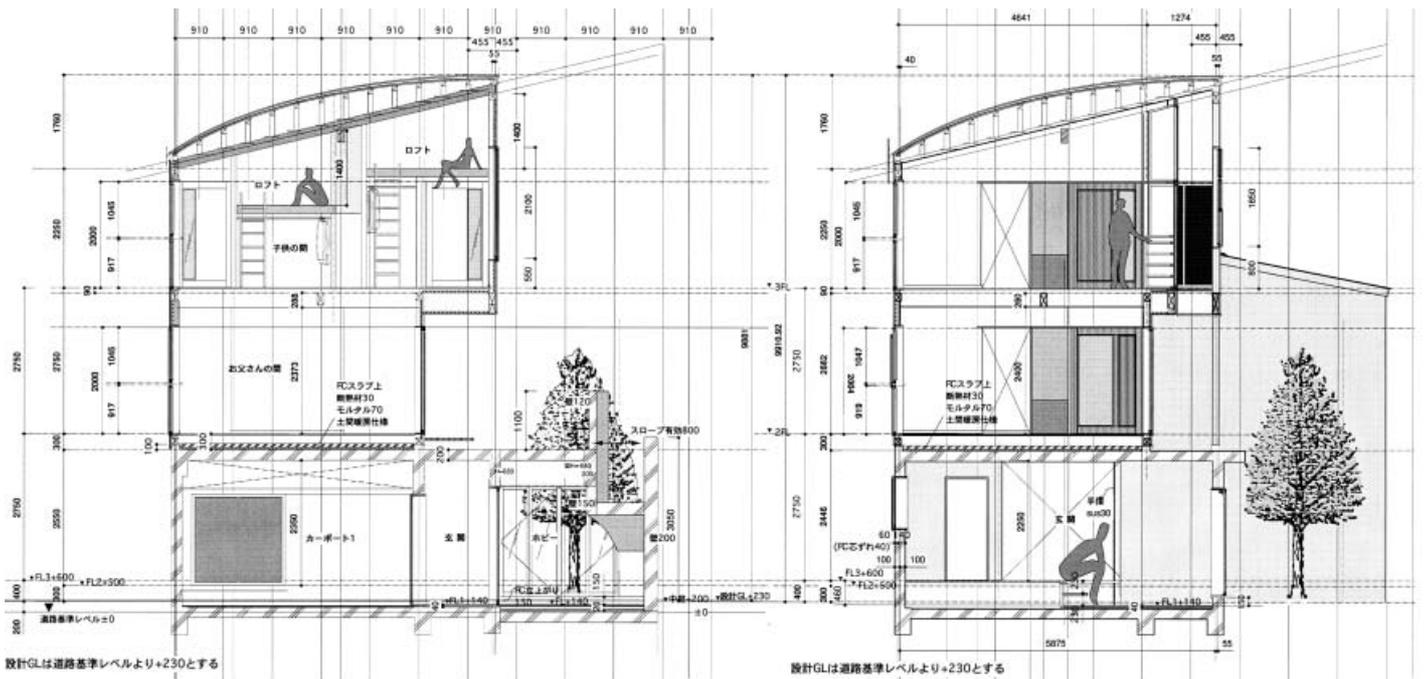
断面図

主体構造は1階部分は鉄筋コンクリート壁構造、2階、3階部分は木造軸組ダイアフラム型躯体断熱パネル構造、屋根は一間ピッチの登り梁架構に楕円曲面のボールド屋根を載せている。ボールド屋根の上昇する形状をいかした3階の子供部屋の段違いのロフトは特徴的である。

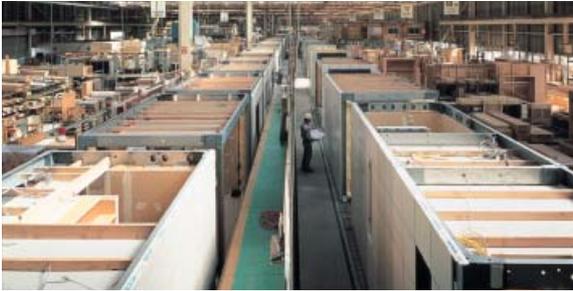
ユニット生産ライン

当社の住宅のつくり方はユニット工法と呼ばれるもので、最も工業化の進んだ工法です。

お客様個別に設計された住宅を一棟単位に収納やキッチン、浴室などの設備も含めた住空間ユニットに分割して工場生産することで、建築現場ではその住空間ユニットを緊結して仕上げれば完成するシステムです。約80%を工場生産する為、高性能でコストパフォーマンスの高い住宅を高品質につくり込むことができ、現場工事でも短工期で済みます。また、住宅を廃棄する場合でも住宅部分の撤去は1日で終了し、そのユニットを下取りして工場でのリフレッシュさせることで、リ

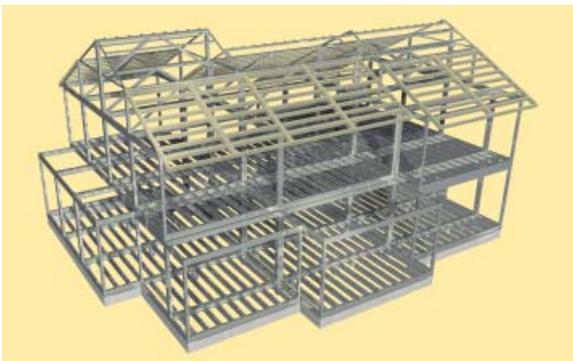
セキスイハイムの構造体

ユニットの構造は鉄骨ラーメン構造の「セキスイハイム」と2x4ユニット構造の「セキスイ ツーユーホーム」の2タイプがあり、1棟の住宅には約14個の住空間ユニットが使用されます。そのハイムの構造体には床小梁や外壁間柱等の躯体下地を含めて、Zn-AL-Mg系の高耐食性溶融亜鉛めっき鋼板を使用しており、極めて高い強度と耐久性を実現しています。

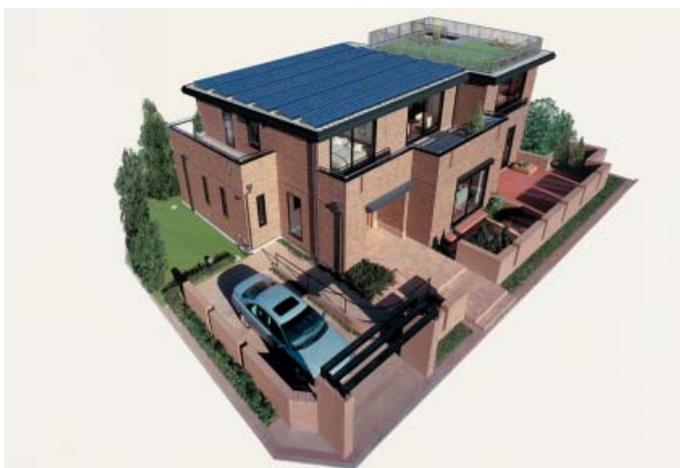
フラット屋根と太陽光発電システム

密を標準化した省エネルギー躯体にCO₂ヒートポンプ給湯器「エコキュート」等の高効率機器と5.5KW程度の太陽光発電システムを搭載することで年間の光熱費以上の売電額が見込める「光熱費ゼロ住宅」を実現していますが、こうした設備機器や太陽光発電モジュール枠などにも鋼板が使用されています。

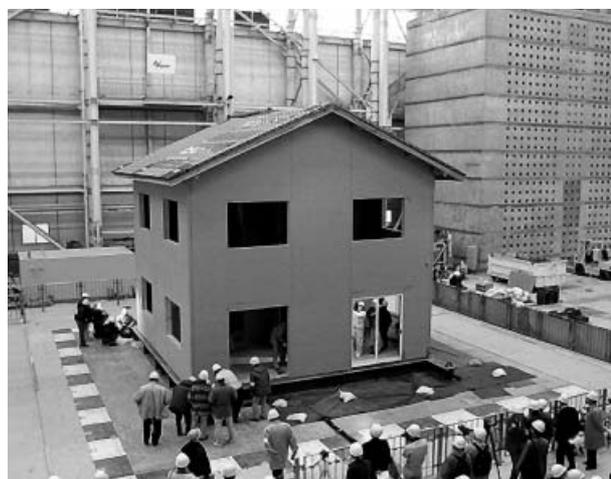
写真1 実大振動台実験

阪神大震災と同じ年の暮れ、香川県の多度津町にある原子力発電技術機構の振動台を使って、実大の振動実験が行われた（写真1）。一般的な仕様の木造住宅2棟と、メーカー等の仕様のもの3棟、合計5棟の建物に、前述の神戸海洋気象台波が加えられた。加速度は約850ガル、振幅約20cmである。一般的な仕様の建物は、金融公庫融資住宅に適用される工事仕様書を基本として建設された。

神戸海洋気象台波が加えられた瞬間、建物は大きく揺れ、屋根の瓦は一部落下した。しかし、建物は大きく損傷することはなく、加振後の調査では、残留する変形もほとんど見られなかった。現代的な住宅は、阪神大震災で観察されたとおりの、優れた耐震性能を示した。また、建物に取り付けられた観測機器により、建物には1300から2000ガルの加速度が

この実験で検証されたことはいくつかある。まず、上記のように、現代的な住宅は、確かに優れた耐震性能を示した。また、確かに基準法を上回るような地震力が加わっていた。また、昭和56年に施行された新耐震設計法では、保有耐力という考え方が導入されたが、その考え方では、木造住宅の保有耐力は、建物の自重の40%程度が求められている。しかし、実験では、80~100%の保有耐力があることが示された。木造住宅は、基準法の求める強度に対して、大きな余力を有していることが明らかになった。その余力はどこからくるのか、これが次の課題である。

実験では、前述のように、残留変位はほとんど見られなかった。残留の傾きは、計測では1/2000ラジアン程度であった。これは、施工時の誤差によっても生じる程度で、ほとんど残留変位はなかったと言ってもよい。

ところが、加振の最中は意外に大きな変形を生じていたのである。計測では、瞬間的には1/40~1/30ラジアンの変形を生じていた。これは、建物の最大耐力を示す変形角にほぼ同じで、これを超えると、耐力は小さくなり、変形が進行してしまう。その境目の変形といってもよい。つまり、もともと基準法で想定していた「大地震では、倒壊はしないが、仕上げなどは損傷し構造体にも大きな変形が生じる」程度の変形は生じていたのである。

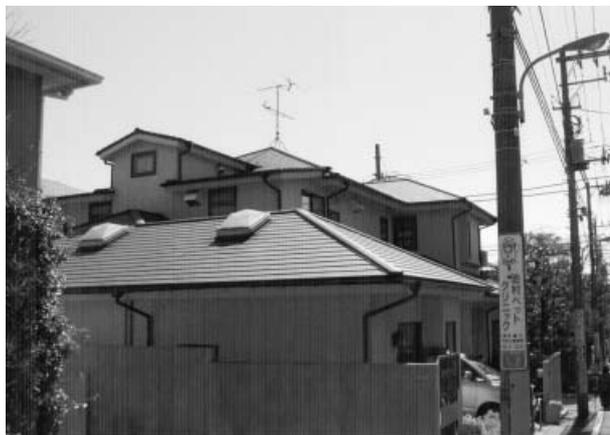
コロニアルの上に敷いた屋根

畠山板金工業株の社長の畠山輝男さんは「最近ではリフォームで金属屋根に葺き替える仕事が増えてきています。コロナルの場合、変色したり苔が生えたりするのが早いです。リフォームでは短期間に施工できて軽いということで、既存の屋根材を剥がさないでその上に鉄板を敷いてしまうことが多いですね。コロナルの上に敷くのですから、鉄板屋根のイメージを損ねてきた断熱も遮音も格段に向上します。こうした方法でリフォームしたケースでのクレームはなく、評判もいいです」と語っている。
